“OLTRE LE BARRIERE: UN’ ESPERIENZA DIDATTICA NELLA FACOLTÀ DI ARCHITETTURA DI REGGIO CALABRIA”

Prof. Francesco Bagnato

Facoltà di Architettura dell’ Università degli Studi Mediterranea di Reggio Calabria - Dipartimento D.A.S.T.E.C

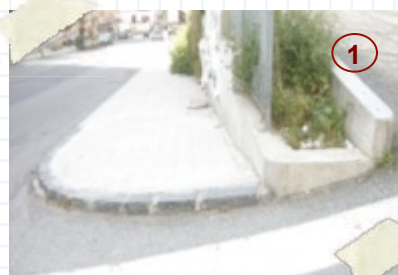
Il marciapiede non è accessibile a persone su sedia a rotelle.

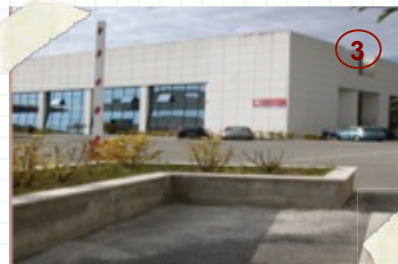
I percorsi, non lineari e non segnalati, sono causa di disagio per le persone su sedia a rotelle o per i non vedenti.

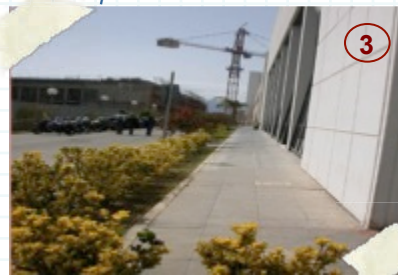
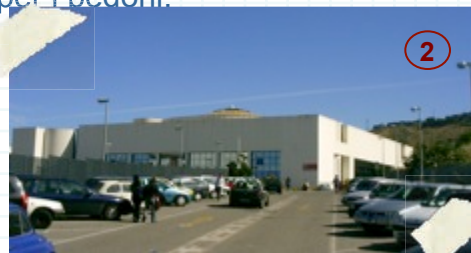
*Entrata alla Facoltà di Architettura
Pedoni costretti a muoversi in uno spazio limitato, facendosi largo tra le macchine in movimento e quelle parcheggiate nei posteggi.*

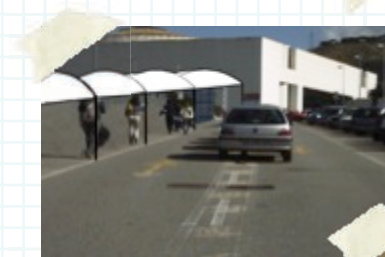
2
I percorsi pedonali coperti

②
 I percorsi pedonali Coperti
 Progetto A

Il progetto prevede la rimozione del muro di separazione dei due parcheggi e, l'inserimento di un percorso pedonale coperto, accessibile ad utenti su carrozzella e, fornito di appoggio ischiatico per la sosta. Inoltre si è considerata l'importanza di attribuire una maggiore riconoscibilità al luogo di accesso al percorso.

Il dislivello, esistente tra il livello del parcheggio riservato e il piano di accesso all'entrata principale, può essere risolto inserendo una rampa di raccordo, da accostare al percorso coperto.

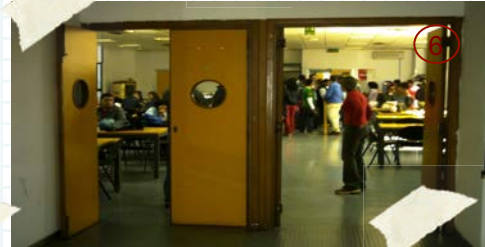
3
Zona di collegamento con i dipartimenti. Alcuni dipartimenti non sono accessibili.

4
Aule didattiche. L'arredo impedisce l'accessibilità.

1
Ingresso secondario. Per il passaggio di una carrozzina è necessaria l'apertura di ambedue le ante.

5
Spazi angusti nella biblioteca, non sufficienti al passaggio della sedia a rotelle.

2
Sia il corridoi che l'atrio di ingresso sono costituiti da spazi vasti, sicuramente accessibili, ma al cui interno è difficile l'orientamento.

6
La caffetteria, zona più visitata durante l'ora di pranzo, costituisce un luogo di socializzazione anche durante le altre ore della giornata.

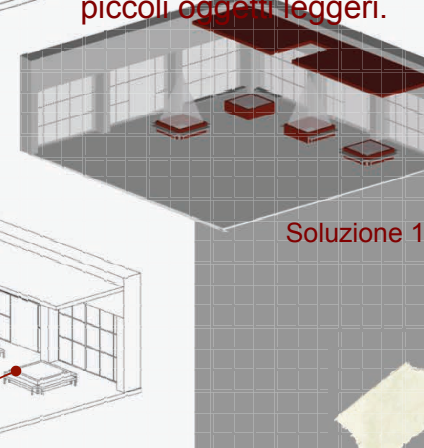
Soluzione 1

Le strutture, costituite da elementi in vetro trasparente, sostituiscono gli attuali lucernari, mantenendone la funzione principale e svolgendone anche solo temporaneamente una seconda, divenendo elementi espositivi per piccoli oggetti leggeri.
